Alleen und Baumreihen an Kreisstraßen im Landkreis Diepholz Erfassung, Bewertung, Handlungsempfehlungen

Werkvertrag für den Landkreis Diepholz

Abschlussbericht mit

August 2021

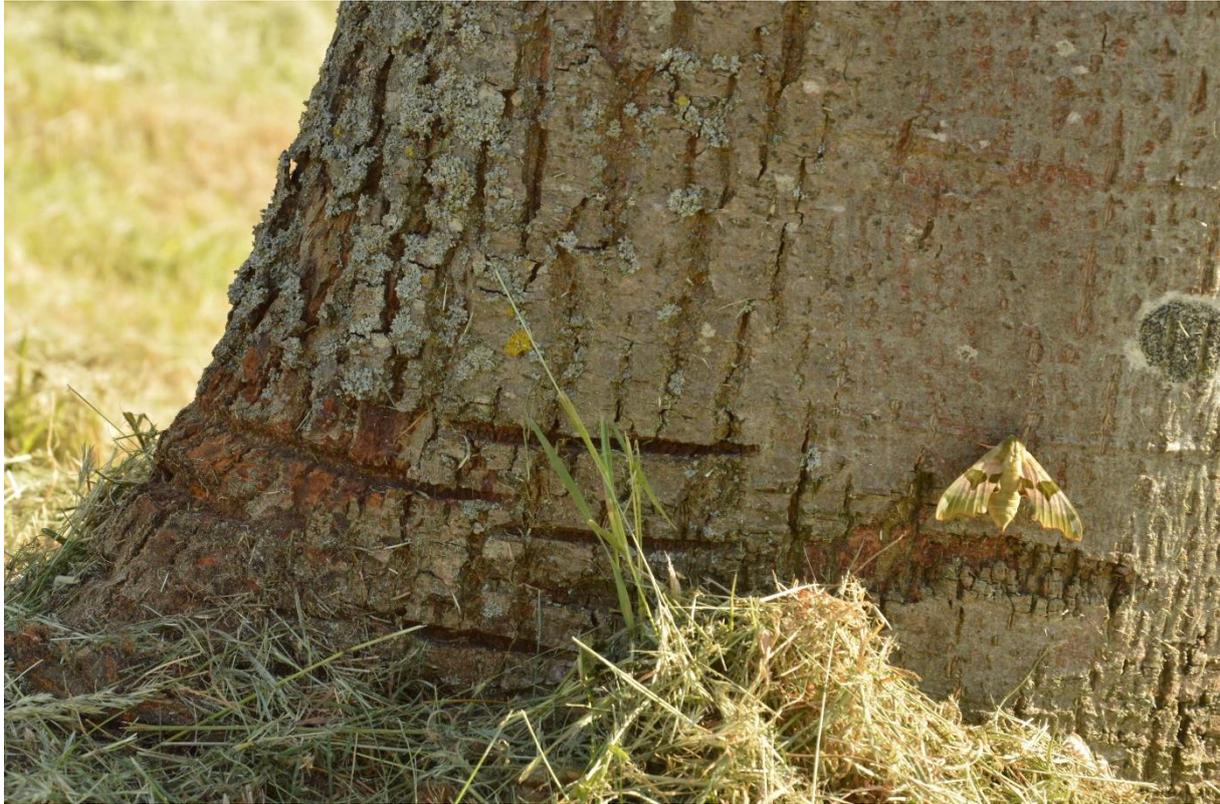
Abb. 1: Lindenschwärmer in einer Lindenallee an der K19. Außerhalb von Laubwäldern sind die Nachtfalter auf Parkanlagen oder Alleen für ihre Nahrungsaufnahme, die Paarung und Larvenentwicklung angewiesen.

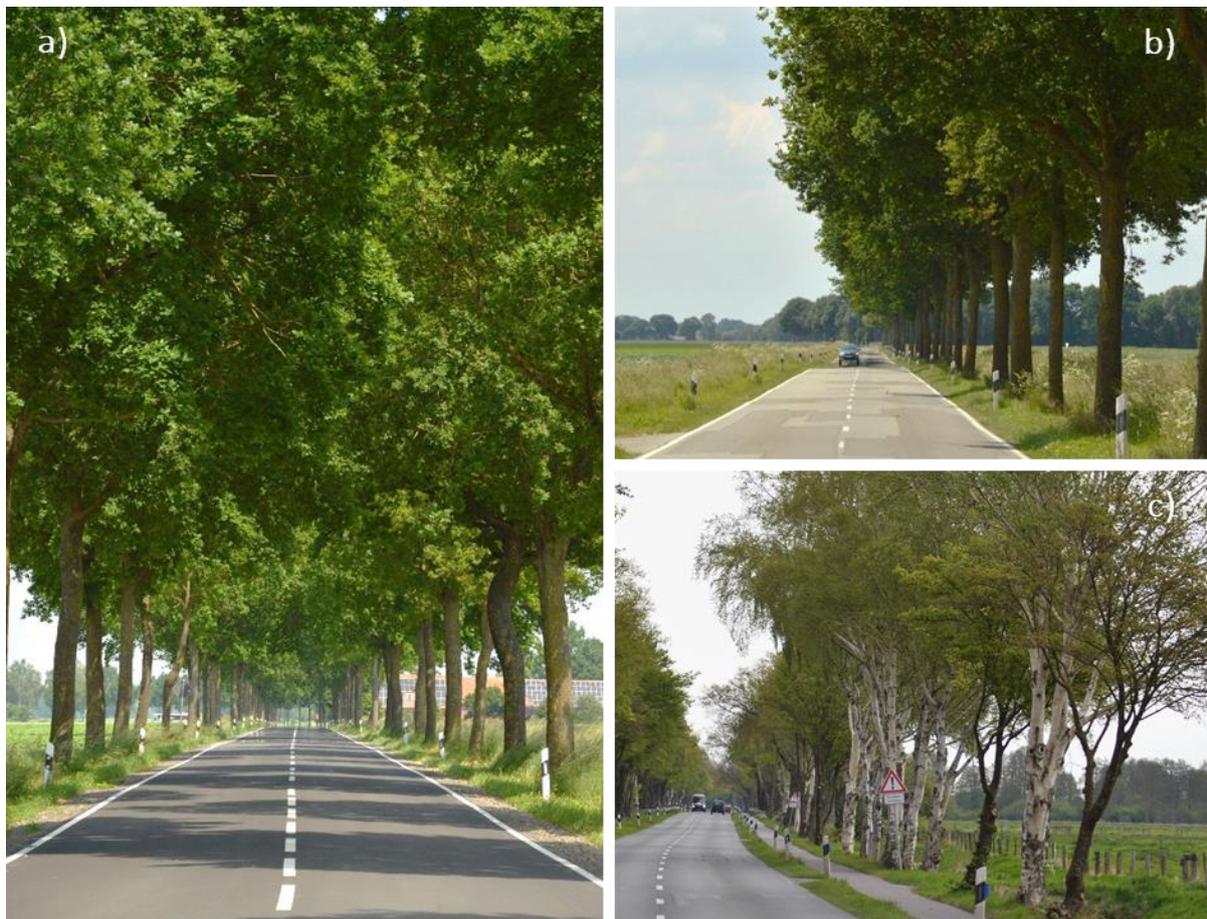
Abb. 2: a) Das Beispiel zeigt eine idealtypische Allee mit geschlossenem ‚grünen Tunnel‘. b) Hier zu sehen ist eine homogene Baumreihe zu sehen, wie sie für den vorliegenden Auftrag definiert ist. c) Die Bäume hier zeigen sich heterogen in Alter und Art und wurden nicht in einer Flucht angepflanzt.

Alleeen sind im Zuge dieser Bearbeitung als beidseitig und systematisch in einer Flucht entlang von Verkehrswegen gepflanzte Baumreihen definiert (s. Abb. 2: a). Nach dem Verständnis der Auftragnehmerin definieren sich Baumreihen in diesem Vorhaben als sogenannte Halballeen, d.h. die Bäume sind als eine zum Straßenraum gehörige und in Zusammenhang mit der Straße bewusst gepflanzte Baumreihe erkennbar. Die Bäume stehen dabei in einer Flucht und sind homogen in Alters- und Artenstruktur (s. Abb. 2: b). Die Bearbeitung des Auftrags bezog sich ausdrücklich auf homogene Baumreihen, galt jedoch nicht für anderes „durchgewachsenes“ Straßenbegleitgrün (s. Abb. 2: c).

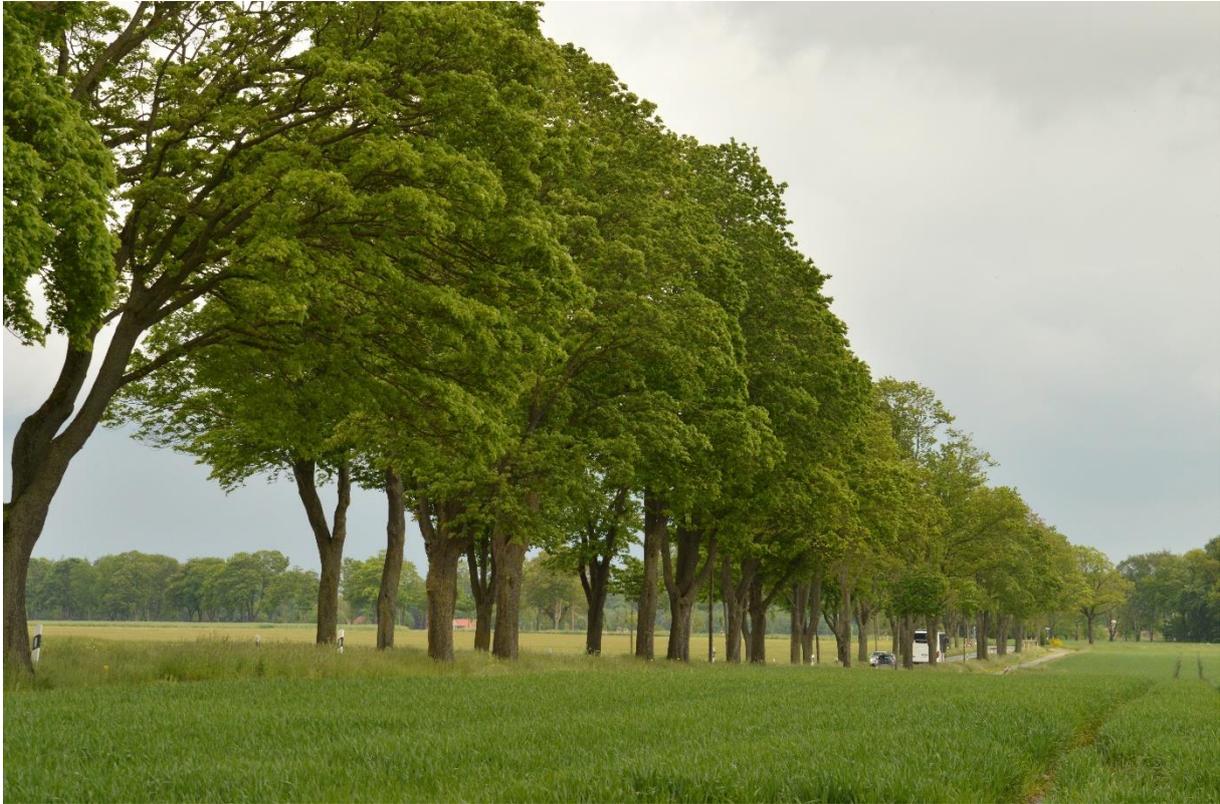
Abb. 6: Ahorn-Allee (ID 117) an der K 11 östlich von Schwaförden. Durch die teilweise sehr alten Bäume entsteht eine Vielzahl an Habitaten für unterschiedlichste Tierartengruppen wie Insekten, Vögel oder Fledermäuse.

Artenvielfalt darstellen (vgl. Kap. 1.3). Exemplarisch kann hier die Ahorn-Allee (ID 117) an der K 11 genannt werden, in der mindestens vier Baum-Generationen vorkommen (s. Abb. 6).

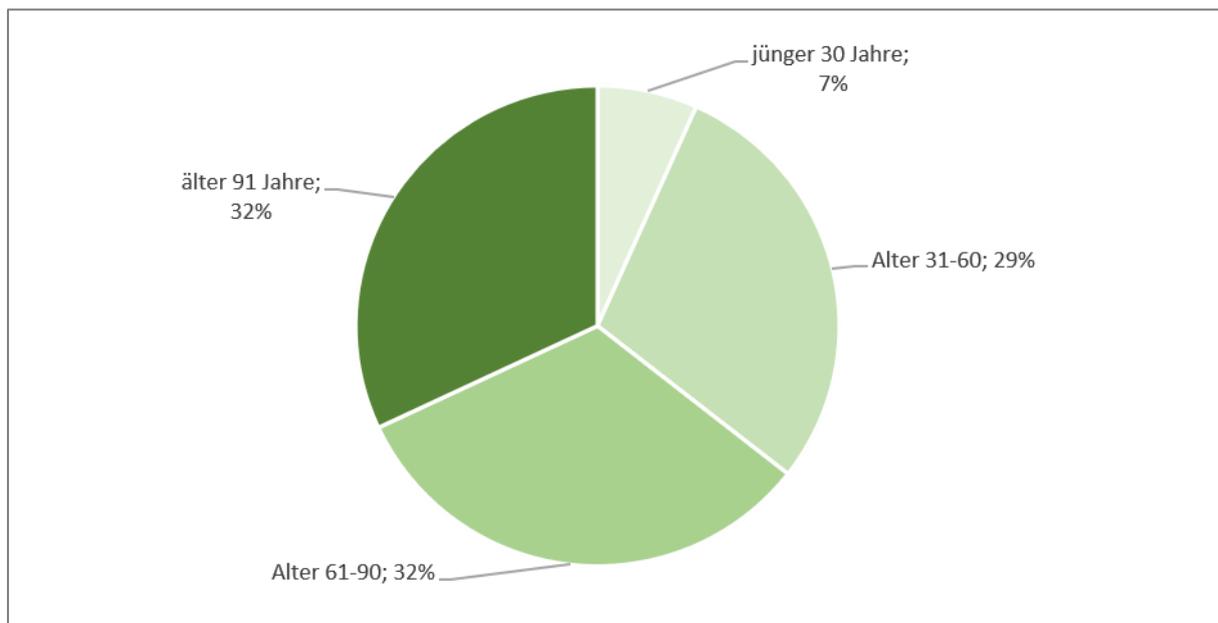
Abb. 7: Die Verteilung der Altersklassen der Alleen und Baumreihen an Kreisstraßen im Landkreis Diepholz.

Betrachtet man nur die dominierende Altersklasse zeigt sich folgende Verteilung: Alleen und Baumreihen mit Bäumen die jünger als 30 Jahre sind, machen 7 % aus. Die Altersklasse 30 bis 60 Jahre ist mit 29 % vertreten, wogegen 32 % der Bäume in den Alleen und Baumreihen zwischen 61 und 90 Jahre alt sind. Die sehr alten Alleen und Baumreihen, die in der Mehrheit Bäume mit einem Alter über 91 Jahre aufweisen und die für die Biodiversität von besonderer Bedeutung sind, machen ebenfalls einen Anteil von 32 % aus.

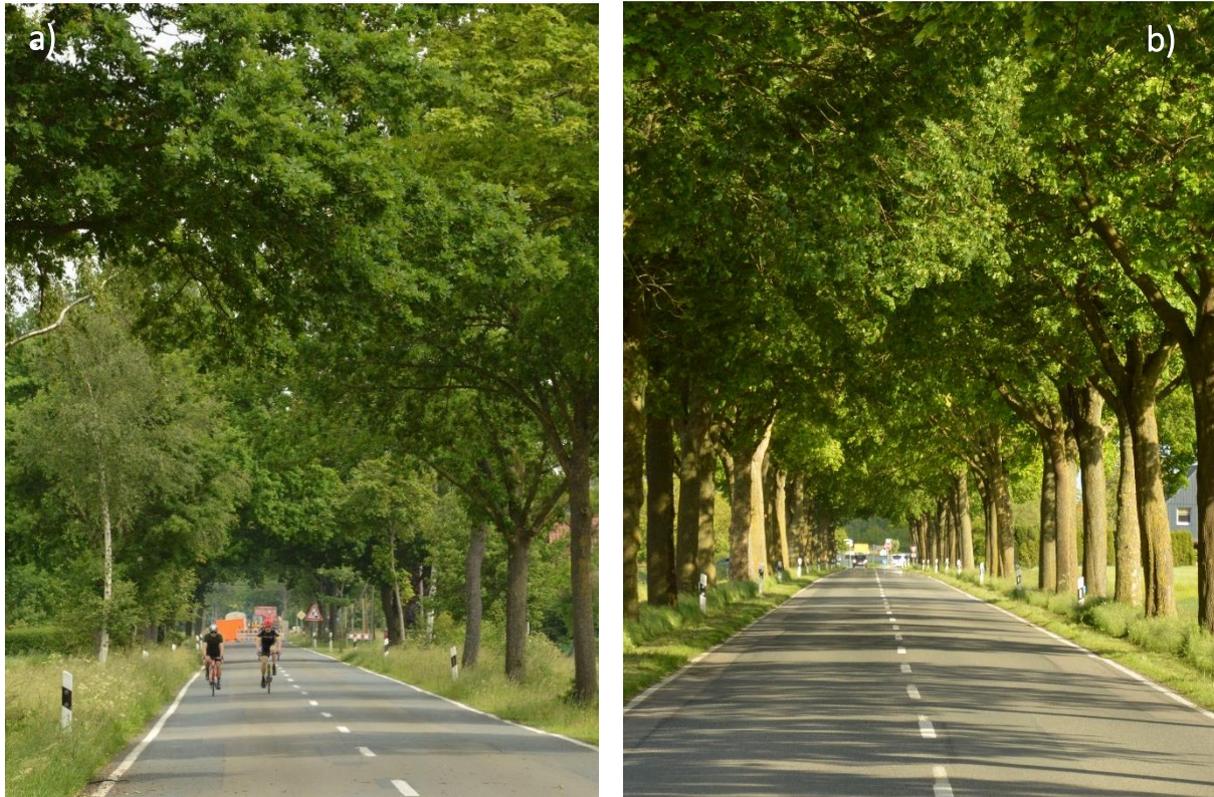
Abb. 8: a) Der Schatten innerhalb dieser Allee (ID 190) hat auch Vorteile für den Tourismus, da Radwandern an heißen Tagen hier deutlich angenehmer ist. Zudem trägt sie zu einer gesteigerten Landschaftsästhetik bei. b) Diese Allee (ID 80) zeigt den typischen Kronenschluss im Quer- als auch Längsprofil.

entlang der Heerstraßen gepflanzt und heutzutage können Alleen bspw. Radwanderwege attraktiver gestalten (s. Abb. 8, a).

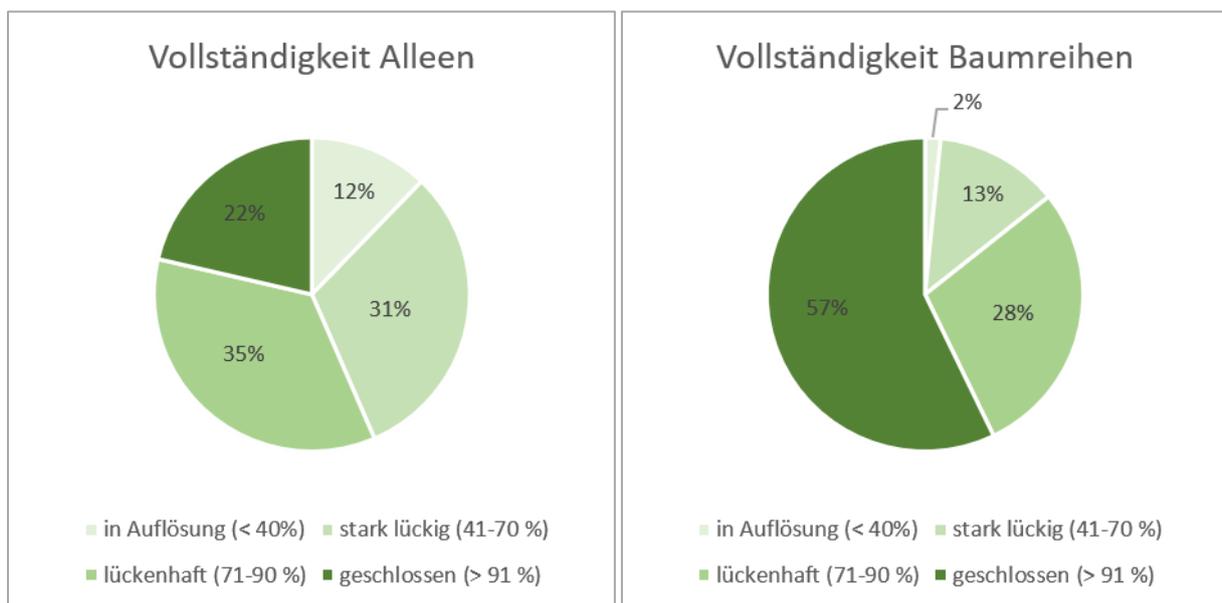
Abb. 9: Die Vollständigkeit der Alleeen und Baumreihen an Kreisstraßen im Landkreis Diepholz.

Insgesamt konnte ein Drittel (33 %) der Alleeen und Baumreihen geschlossen und somit vollständig vorgefunden werden. Ein weiteres Drittel der Abschnitte zeigte sich lückenhaft, während das letzte Drittel als stark lückig (25 %) oder gar in Auflösung begriffen (9 %) war. Allein hieraus ergibt sich für zwei Drittel der Abschnitte ein Nachpflanzpotential, sofern die Standorte erhalten werden sollen. Differenziert in Alleeen und Baumreihen ergibt sich folgendes Bild (s. Abb. 9): Bei 21 % der Alleeenabschnitte konnte eine hohe Vollständigkeit erfasst werden. Deutlich mehr Abschnitte zeigten sich lückenhaft (35 %) oder gar stark lückig (31 %). Hinzu konnten 12 % der Alleeen nur noch in Auflösung befindlich vorgefunden werden. Die Baumreihenabschnitte sind insgesamt etwas geschlossener. 36 Abschnitte (57 %), also deutlich mehr als die Hälfte der Baumreihen waren geschlossen. Lediglich 2 % der Baumreihen befinden sich in Auflösung.

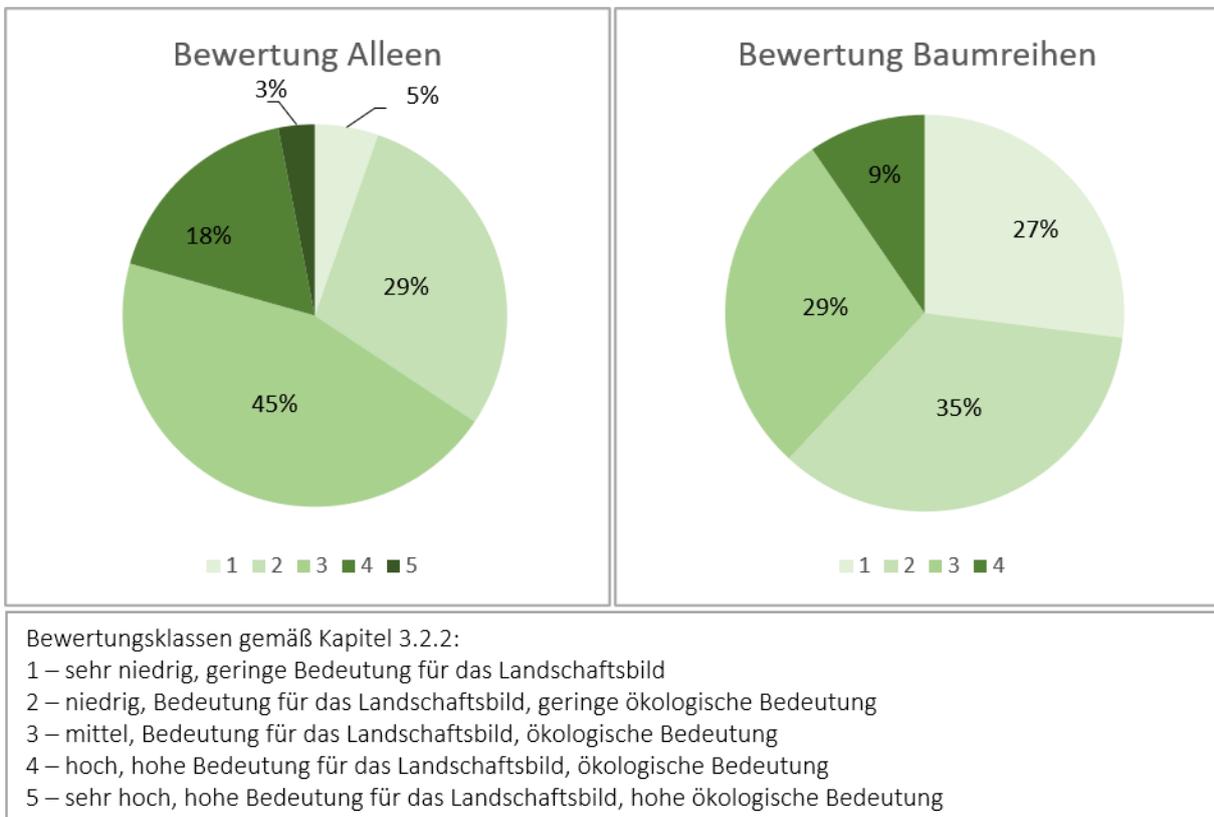
Abb. 10: Übersicht über die Bewertung der Alleen und Baumreihen.

Aus der Gesamtheit der erfassten Merkmale wurde für jede Allee und jede Baumreihe eine Bewertung abgeleitet. Die Vorgehensweise dazu ist in Kapitel 3.2.2 detailliert beschrieben. Für die 131 erfassten Alleen zeigt sich, dass mit vier Abschnitten nur sehr wenige die höchste Bewertung „hohe Bedeutung für das Landschaftsbild, hohe ökologische Bedeutung“ erzielt haben. Dies erklärt sich vor allem dadurch, dass das Alter das wichtigste wertbestimmende Kriterium ist, da mit dem zunehmenden Alter die Funktion des Baumes als Habitat ebenso stark zunimmt. Da es im Landkreis viele verhältnismäßig jungen Allee gibt, werden diese entsprechend geringer bewertet. Daran wird auch ersichtlich, dass zwar grundsätzlich eine Allee höher zu bewerten ist als eine Baumreihe, im Einzelfall eine sehr alte Baumreihe aber wertvoller ist als eine sehr junge Allee. Der Großteil der Alleen findet sich in der mittleren Bewertung „Bedeutung für das Landschaftsbild, ökologische Bedeutung“. Es sind 59 von 131 Alleen- Abschnitten, was einem Anteil von 45 % entspricht. Die Alleen haben einen Wert, müssen aber gepflegt und gehegt werden, damit sie in der Zukunft eine hohe Bedeutung für den Naturschutz und das Landschaftsbild einnehmen können. In der Übersicht zeigt sich die Bewertung in Abbildung 10.

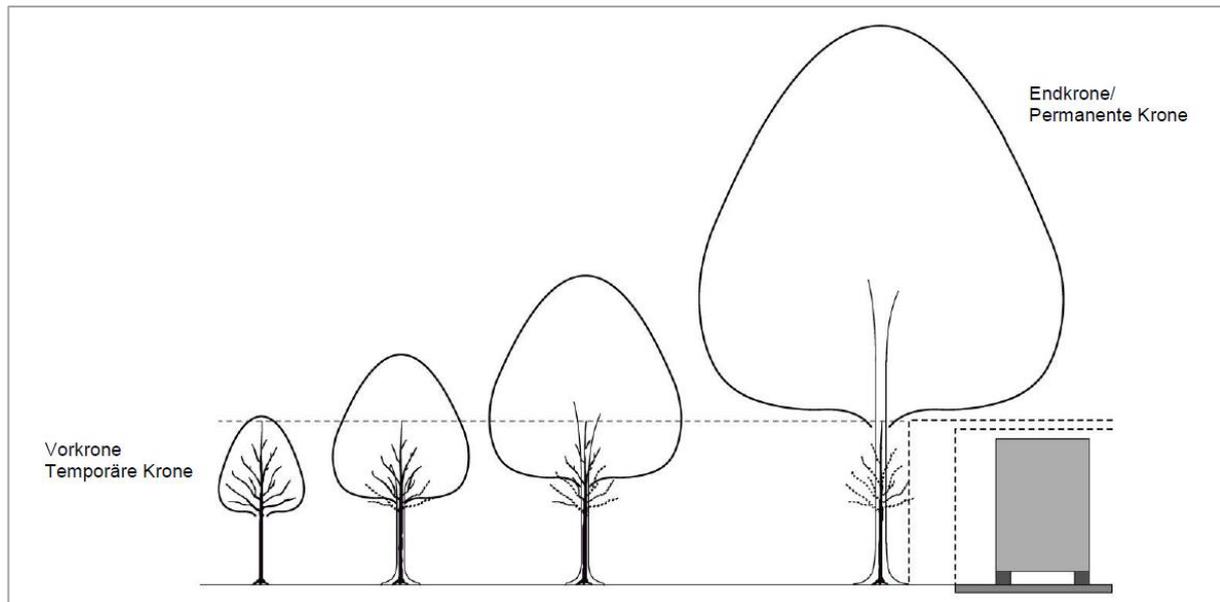
Abb. 11: Kronenentwicklung während der Jungbaumpflege als Anpassung an die Anforderung des Straßenverkehrs (FLL 2015a: 47)

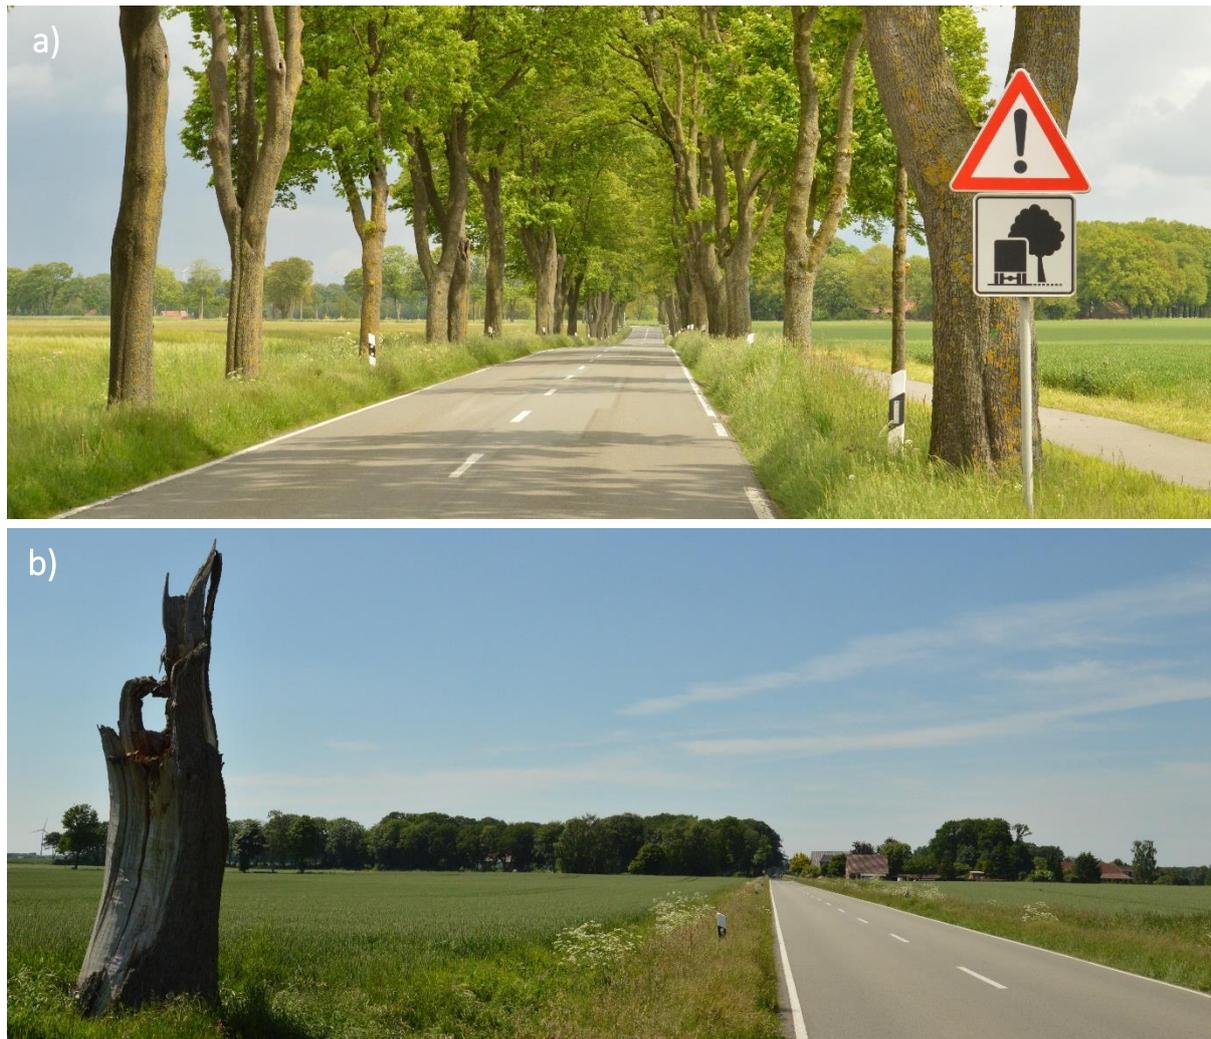
Abb. 12:a) Gefahrenschild „Gefahrenstelle“ mit Zusatzzeichen „Eingeschränktes Lichtraumprofil“ in einer Ahorn-Allee (ID 117) an der K11. b) Verkehrssicheres, stehendes Totholz als Baumtorso an der K 104.

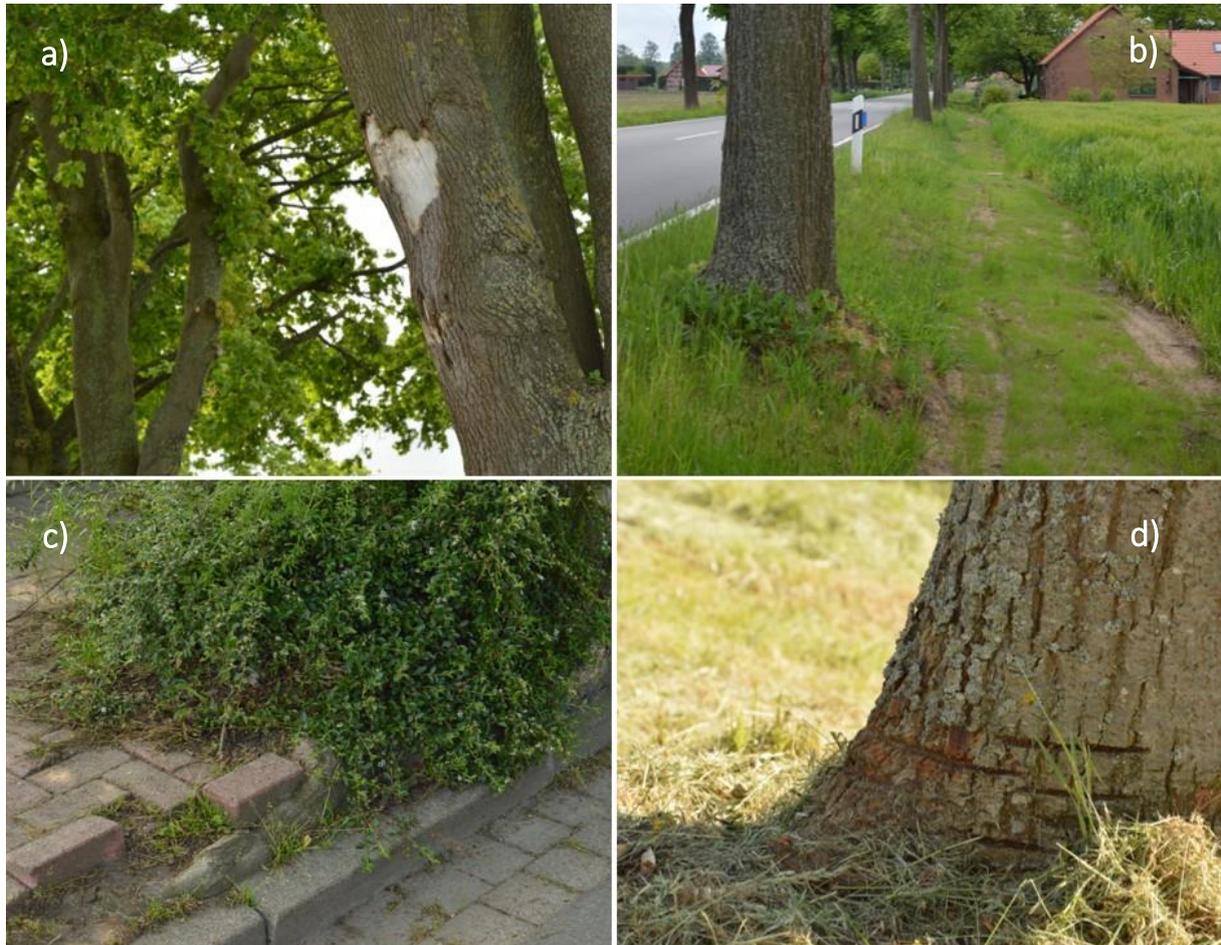
Die häufigsten Schadereignisse sind sogenannte „Anfahrtschäden“ (s. Abb. 13: a), also Verletzungen des Stammes oder des Kronenbereichs durch Anfahren mit Fahrzeugen, bspw. bei der Mahd (s. Abb. 13: d), beim Rangieren landwirtschaftlicher Fahrzeuge, bei Unfällen oder auf Baustellen (MULNV 2017: 51). Ein weiteres Problem ergibt sich aus der Schädigung der Wurzeln bzw. des Wurzelraums durch Bodenverdichtung (s. Abb. 13: b-c; ebd. : 51). Der hierbei besonders empfindliche Bereich umfasst den gesamten Traufbereich, also die gesamte Fläche um den Stamm und innerhalb der äußersten beschattenden Äste. Wird das Bodengefüge in diesem Bereich verdichtet, ist die Versorgung der Wurzeln – und damit des gesamten Baumes – mit Wasser und Sauerstoff nachhaltig beeinträchtigt.

Abb. 13: a) Anfahrtschaden im Kronenbereich an der K14. b) Eingriff im sensiblen Wurzelbereich durch Überfahren und Bodenabtrag an der K5. c) Eingeschränkter und versiegelter Wurzelraum an der K5. d) Mahdschaden am Stammfuß an der K19.

Verletzungen an Bäumen lassen sich zumeist nur durch bauliche Maßnahmen vermeiden. Dazu zählen die Abgrenzung des Grünstreifens von der Fahrbahn durch ein Fahrzeug-Rückhaltesystem und von der angrenzenden Nutzung durch Eichenspaltpfähle oder das Anbringen von einem Anfahrtschutz. Zudem können technische Lösungen wie Taster unterstützen, die bei der Mahd des Straßenseitenraums Hindernisse, wie hier Bäume, frühzeitig erkennen und so Schäden an Wurzeln und Stamm vermeiden. Besonders bei der Einrichtung von Baustellen sollte zudem zwingend auf die Umsetzung der DIN 18 920 sowie der *Richtlinien für die Anlage von Straßen. Teil: Landschaftspflege, Abschnitt 4: Schutz von Bäumen, Vegetationsbeständen und Tieren bei Baumaßnahmen* (RAS-LP4, FGSV 1999) geachtet werden. Gute Hinweise bietet auch das Poster „Baumschutz auf Baustellen“ der GALK (2012), das selbsterklärend Maßnahmen wie die Einrichtung eines Zauns für den Wurzelschutz des Baumes erläutert. Bei dennoch eingetretenen, frischen Anfahrtschäden kann die Wunde zeitnah, bestenfalls noch am Tag der Schädigung, durch ein Wundpflaster fachgerecht abgedeckt werden, um den Baum bestmöglich beim Wundverschluss zu unterstützen (s. Abb. 14; FLL 2017: 48).

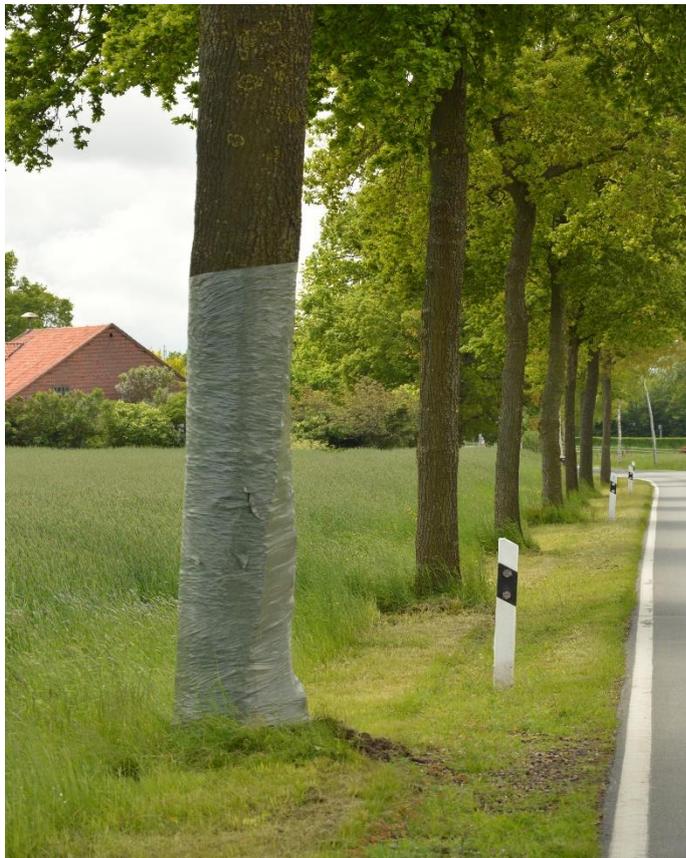
Abb. 14: Größere Verletzung am Stamm durch Anfahrtschäden an der K14. Zeitnah angebracht können Wundpflaster in Form von dunklen Folien die Überwulung und damit Heilung der Wunde fördern.

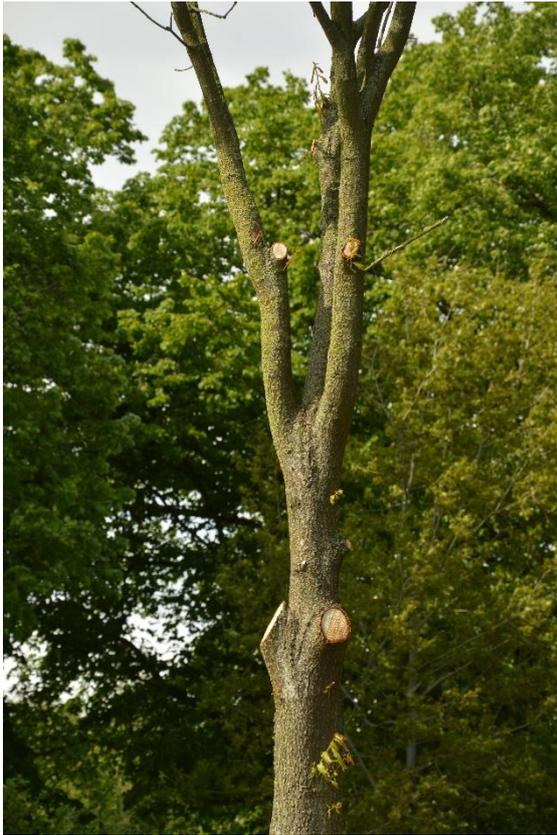
Abb. 15: Erhebliche Schäden, wie bei dieser jungen Eiche an der K112, können durch entsprechende Schulungen für eine fachgerechte Baumpflege verhindert werden.

Im Rahmen dieses Kartierauftrags wurde nicht jeder einzelne Baum einer Allee oder Reihe begutachtet. Zusätzlich zu den grundlegenden Pflegeempfehlungen werden für die einzelnen Abschnitte in den Steckbriefen Anregungen zu Standortverbesserungen oder erforderlichen Eingriffen zur Freihaltung des Lichtraumprofils aufgeführt, sofern sich diese Punkte bei der Geländebegehung offensichtlich abzeichnen. Offensichtliche Mahd- und Anfahrschäden werden genannt, um Aufmerksamkeit für einen zukünftig angemesseneren Umgang mit den Bäumen zu erreichen. Ferner werden Empfehlungen für die Installation von Warnschildern für die unzureichende Einhaltung des Lichten Raums gegeben, wenn Bäume entsprechend ihrer Entwicklungsphase nicht mehr durch einen erheblichen Eingriff der Entnahme von Starkästen belastet werden sollten.

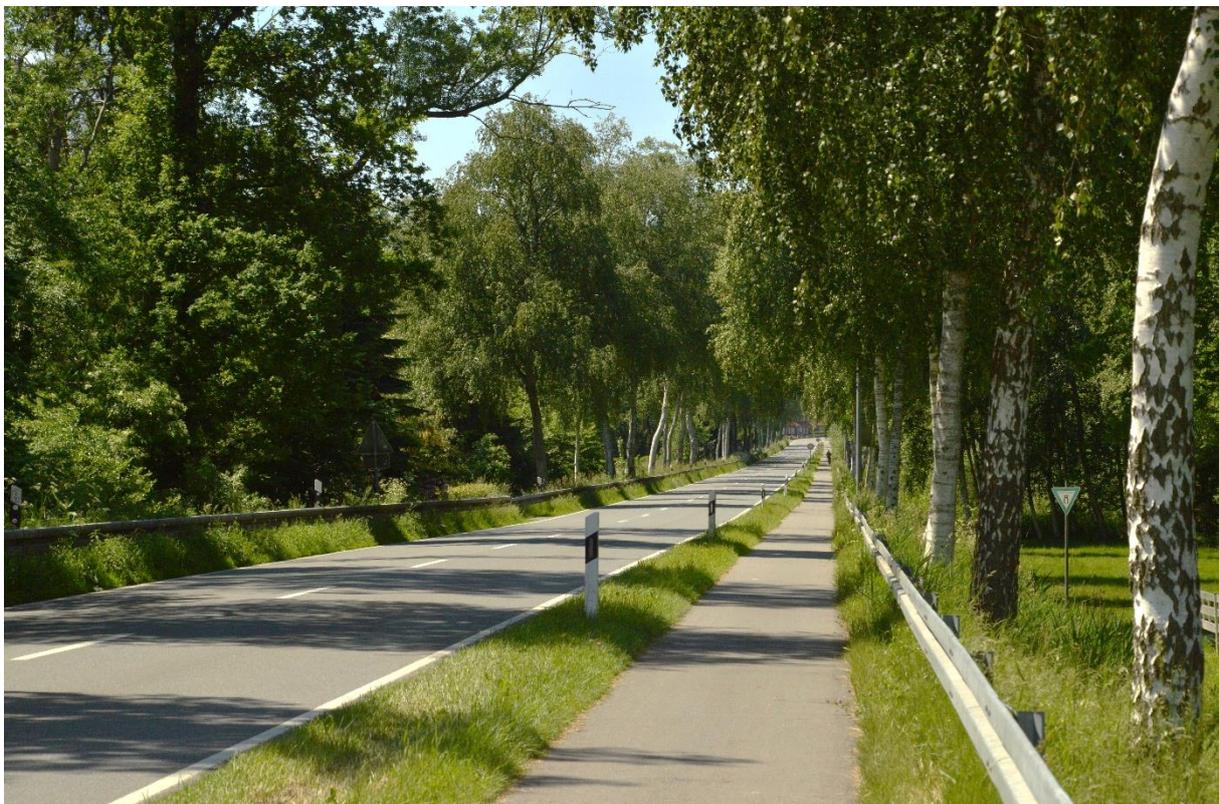
Abb. 16: Leitplanken in der Birken-Allee an der K 103 östlich von Twistringen.

Die Funktionsweise ist vergleichsweise simpel: Zunächst wird der direkte Aufprall auf ein unverformbares Hindernis verhindert. Diese Sicherung der Hindernisse oder Gefahrenstellen funktioniert mit einer Schutzplanke aus Stahl, indem die kinetische Energie des Fahrzeugs durch die Stahlkonstruktion aufgenommen wird und durch

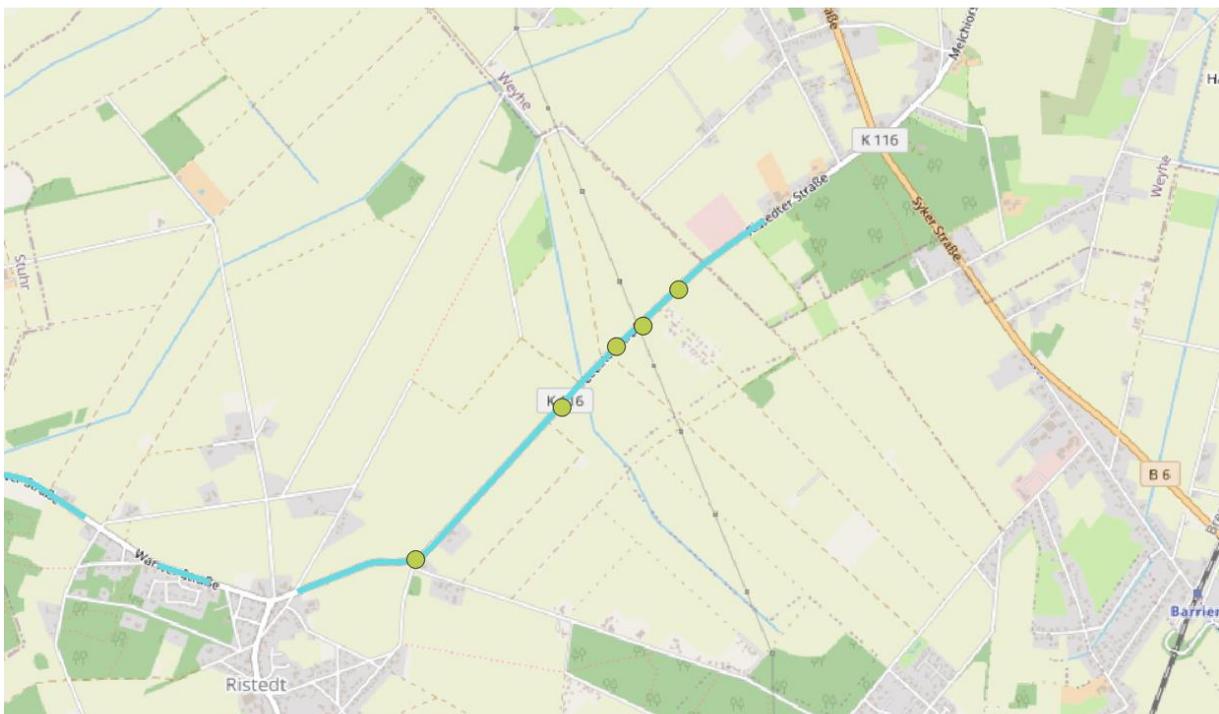
Abb. 17: Unfallschwerpunkte an der K 116 im Alleenabschnitt ID 75. Die Punkte verdeutlichen die einzelnen Unfallstellen mit Aufprall auf Baum innerhalb der letzten 5 Jahre.

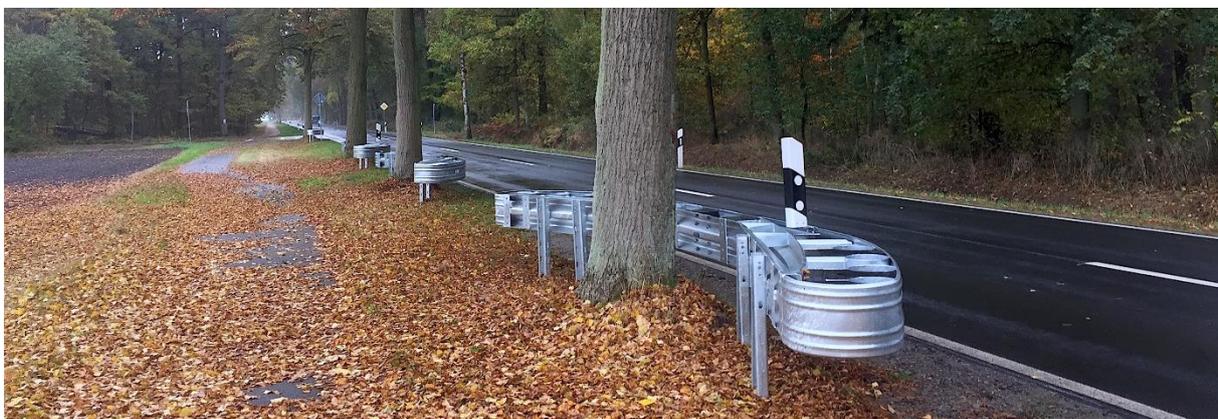
Abb. 18: Beispiel für einen Einzelbaumschutz zum Erhalt der Bäume im Landkreis Harburg. © A. Hoppe

Fahrzeug-Rückhaltesysteme können nicht flächendeckend installiert werden, sodass diese nur ein kleiner Teil der Lösung und zukünftigen Strategie zum Schutz der Verkehrsteilnehmenden sein können. FRS sollten vor allem eingesetzt werden, um Gefahrenstellen zu entschärfen. Diese Stellen zu erkennen, ist die wichtige Aufgabe der Behörden und Verantwortlichen vor Ort. Auch Sonderlösungen wie ein Einzelbaumschutz (s. Abb. 18) sollten dabei immer in Betracht gezogen werden.

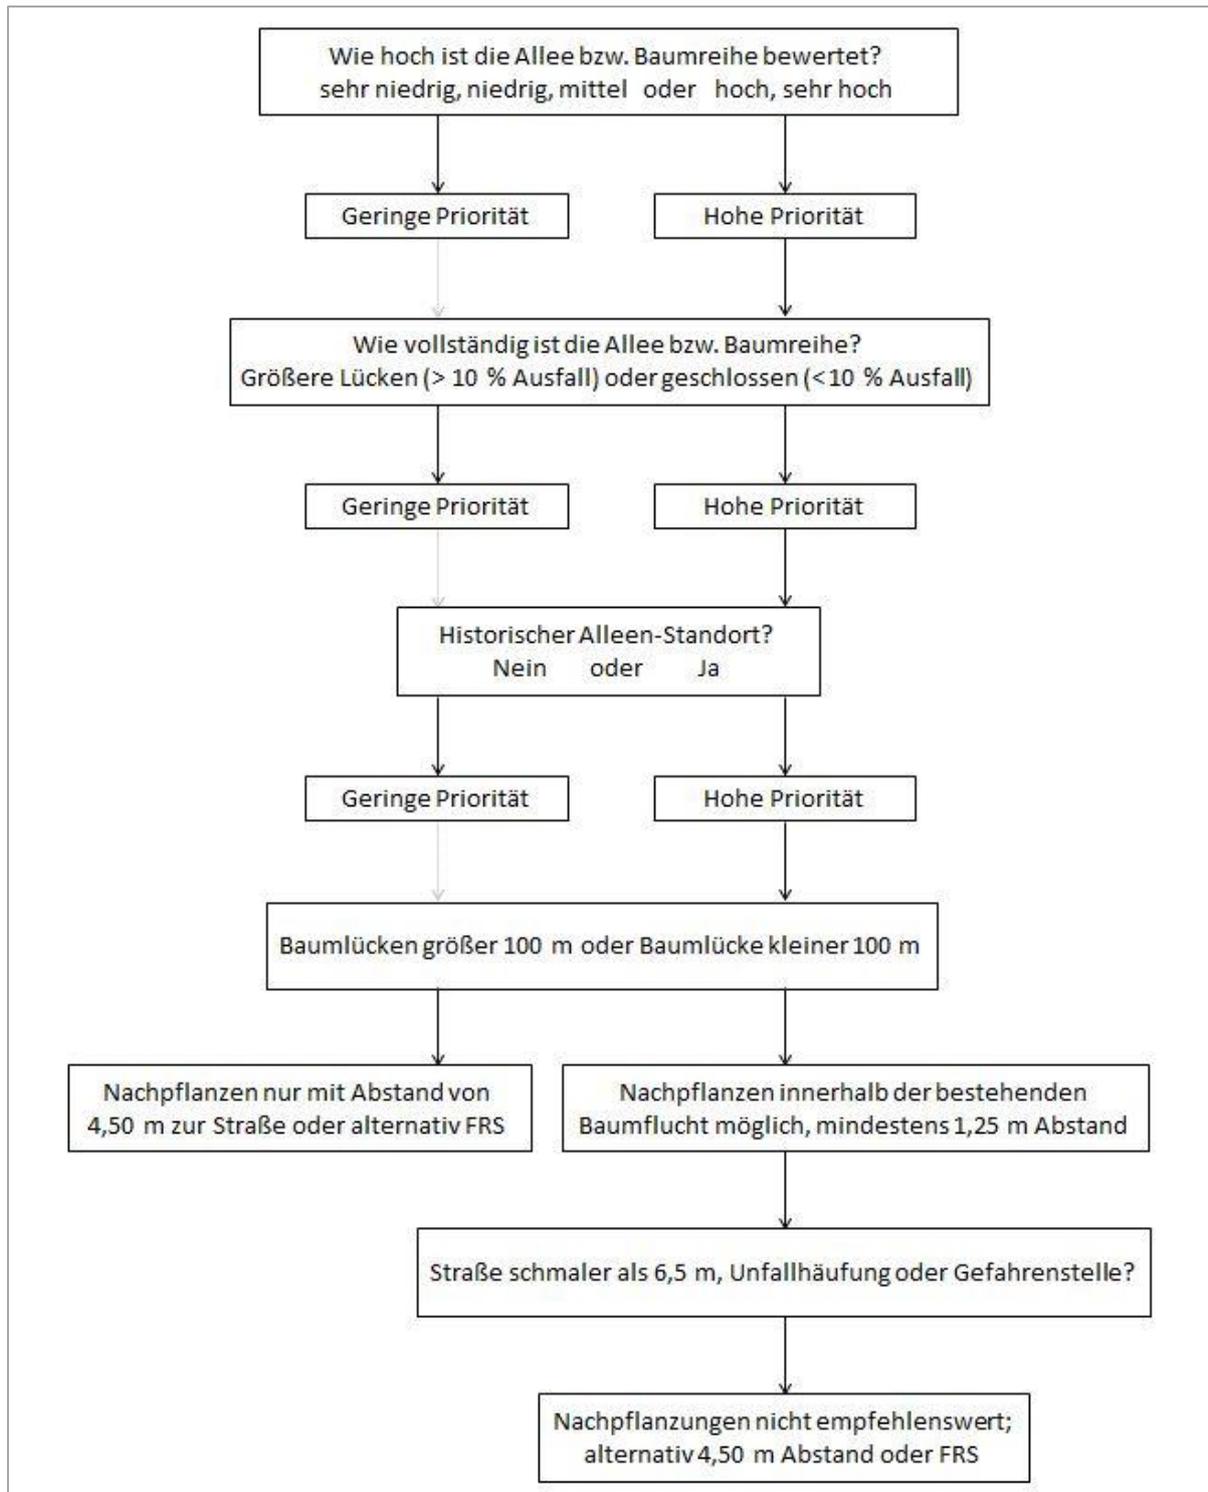
Abb. 19: Priorisierungsbaum zur Entscheidungsfindung über Nachpflanzungen im Bestand.

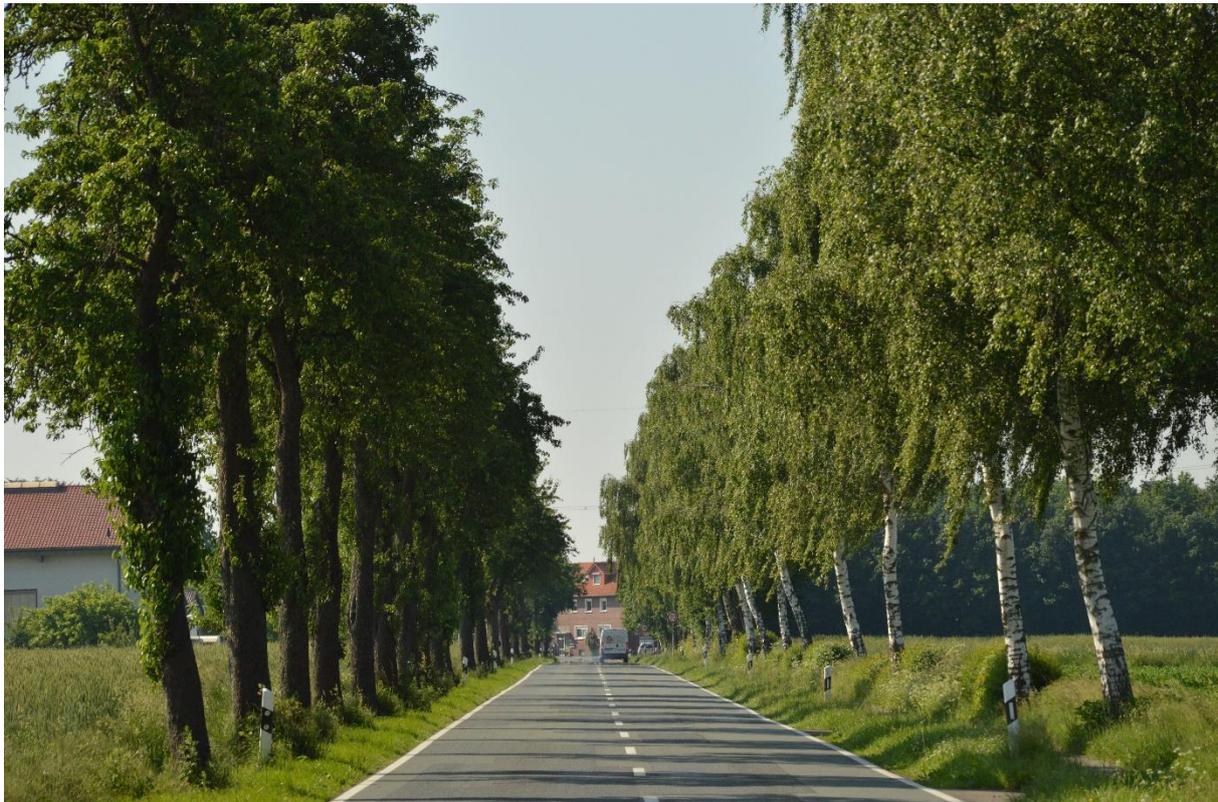
Abb. 20: Ansprechende Baumartenmischung an der K 20 aus Kultur-Birne und Hänge-Birke (ID 75).

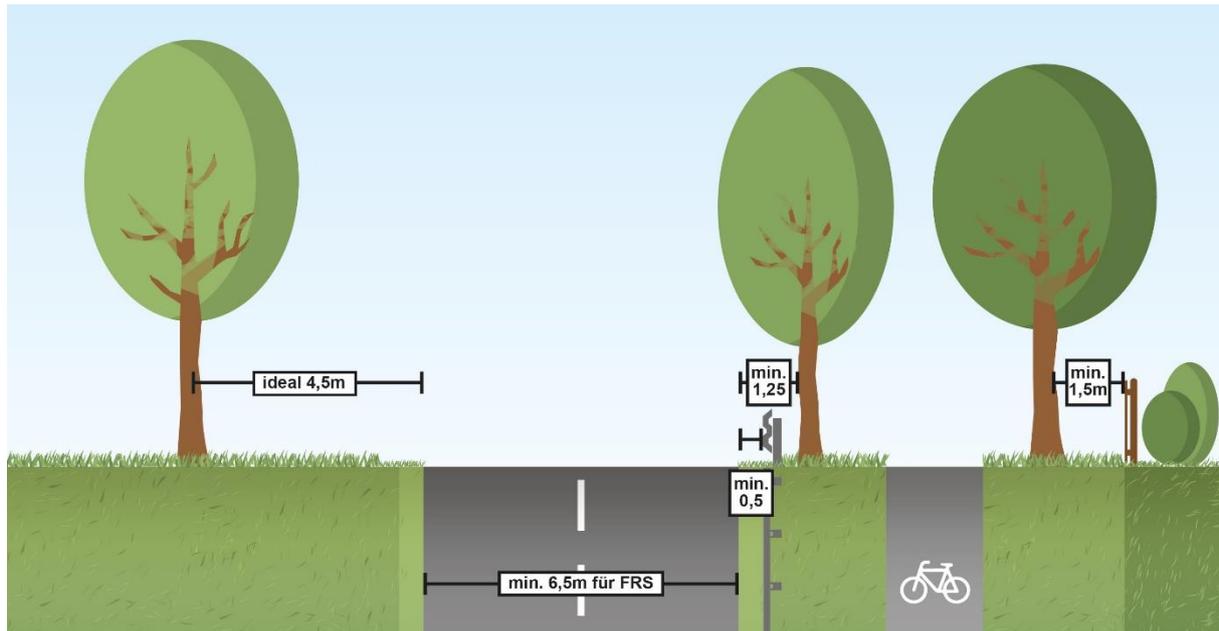
Abb. 21: Platzbedarf für Baumpflanzungen im Straßenseitenraum durch Belange der Verkehrssicherheit und des Nachbarschaftsrechts.

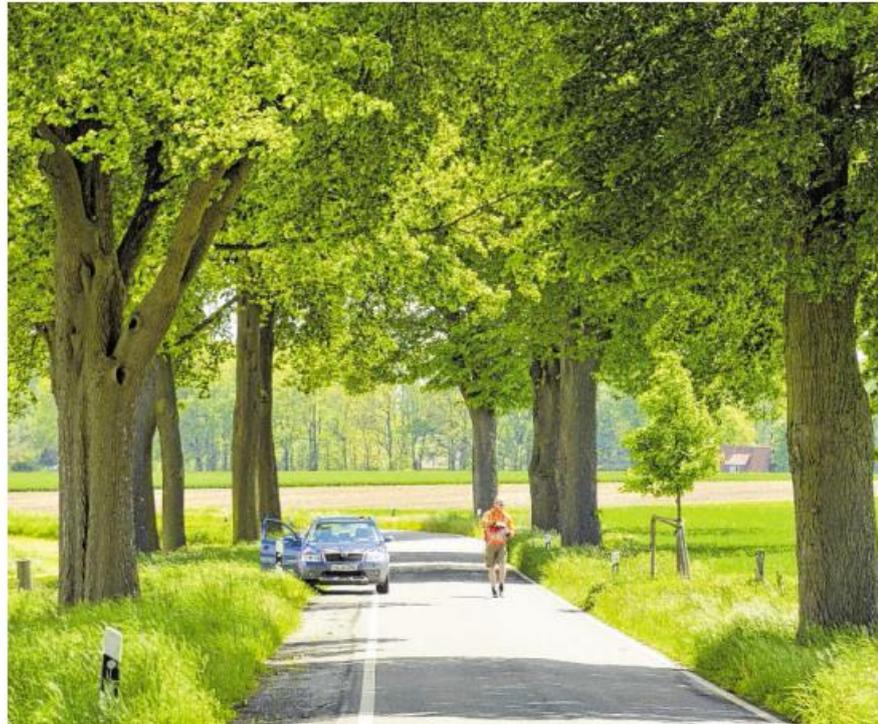
Die Alleen und Straßenbäume an den Kreisstraßen im Landkreis, wie hier an der Kreisstraße 138, werden erfasst und bewertet. FOTO: NORA KRAACK
